Expérimentations sur les techniques de végétalisation de zones d'érosion à Montmagny

Par Maxim Tardif, chargé de projet chez Biopterre

Phase 1: Objectif du projet

Phase 2: Essais de stabilisation végétalisée dans des sites fortement dégradés de Montmagny

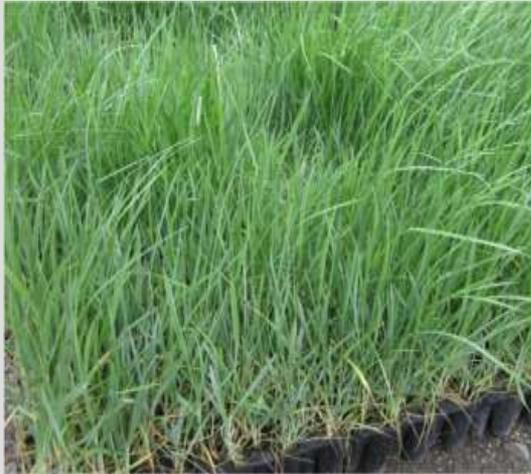
Élyme des sables,
Elymus arenarius

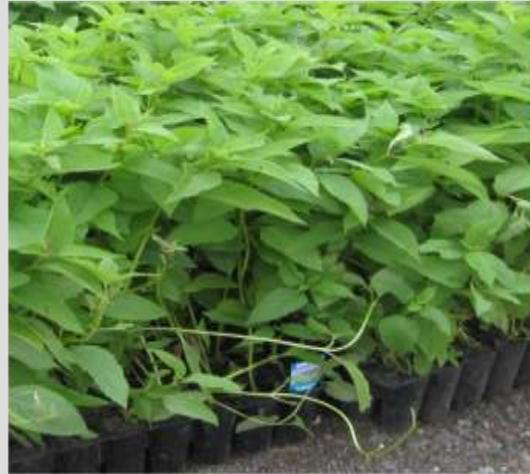
Eupatoire maculée,
Eupatorium maculatum

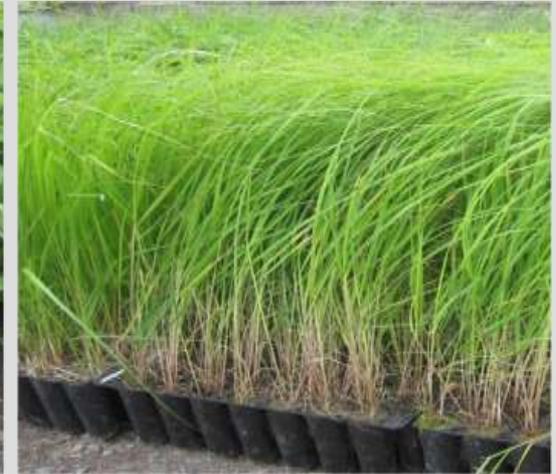
Spartine pectinée,
Spartina pectinata

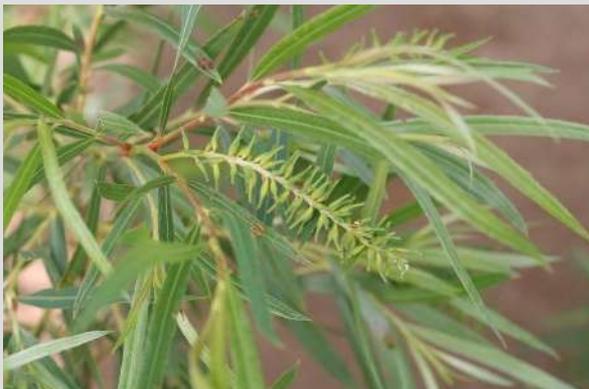
Saule (arbustif et arborescent), *Salix eriocephala* Michaux et *Salix* sp.

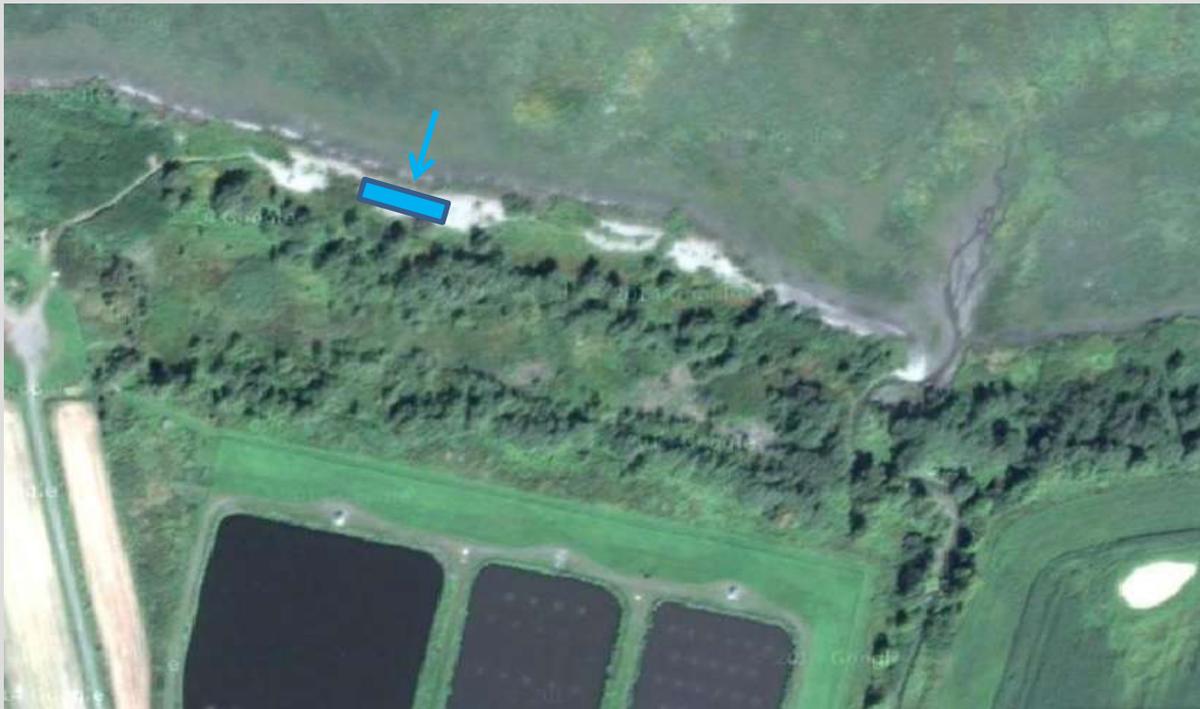
- Réalisée le 30 juin 2014
- Implanté à la limite du bas de plage et du haut de plage du site sélectionné

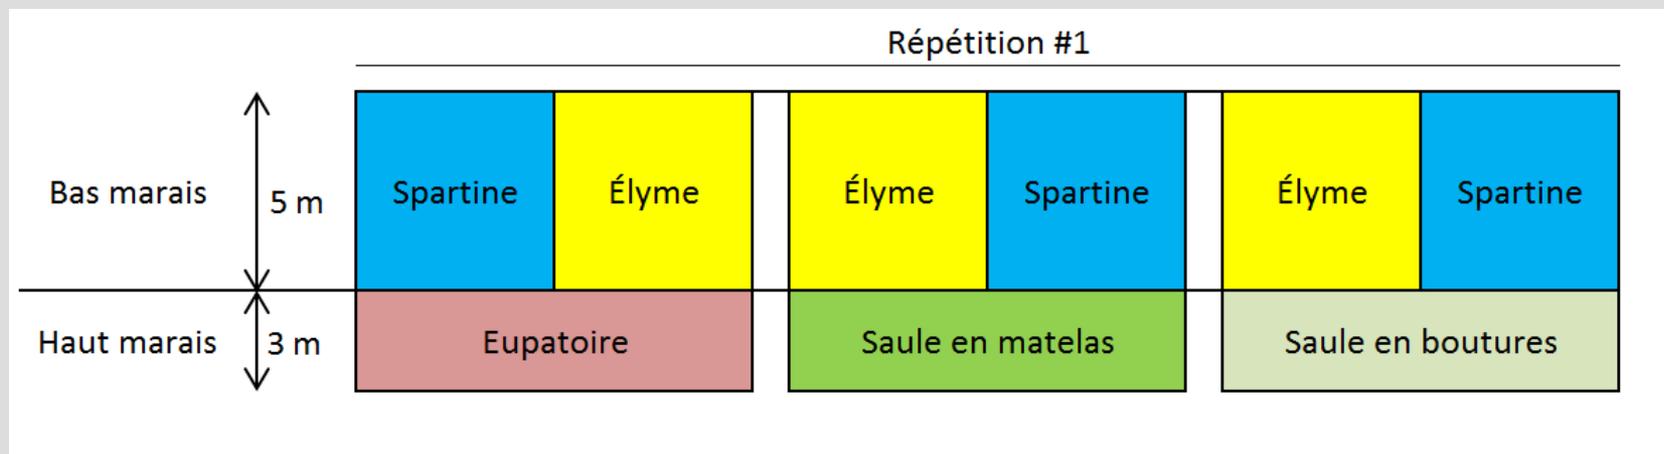
- Représentation schématique d'une des deux répétitions du dispositif d'expérimentation:

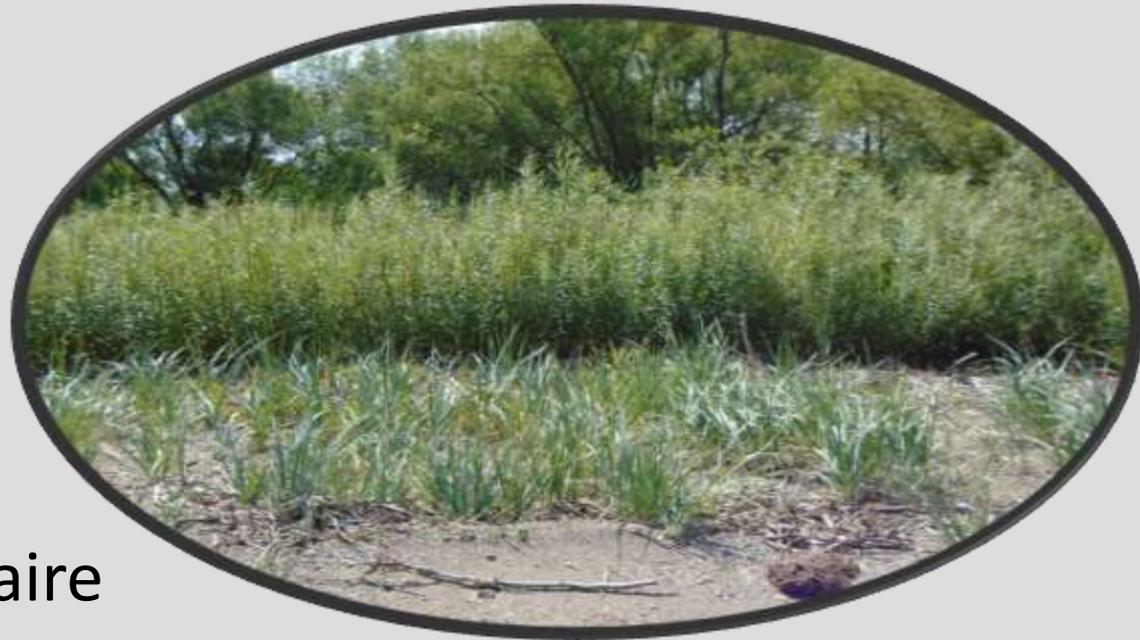
- Pourcentage de recouvrement
- Hauteur moyenne
- Décompte des plants
- Mesure du développement racinaire

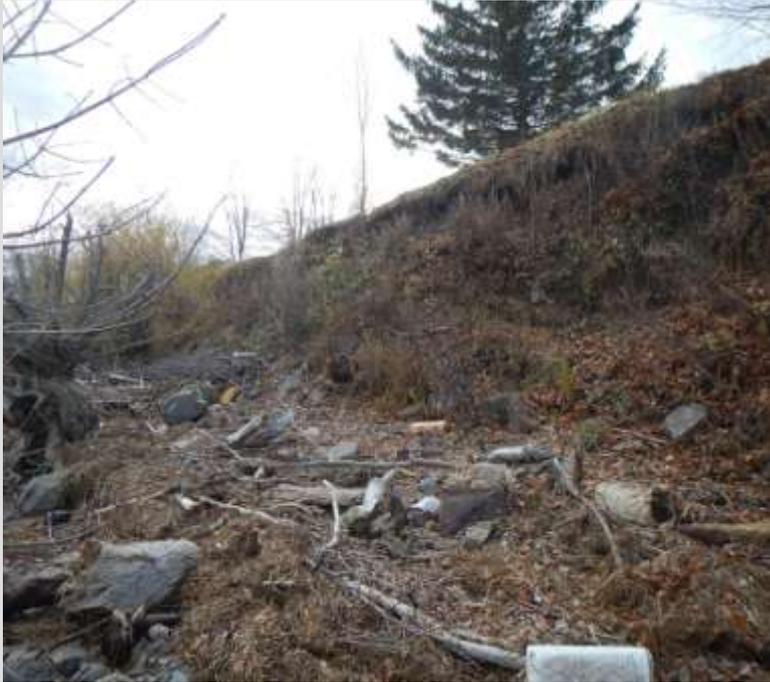
Talus à stabiliser grâce au caisson

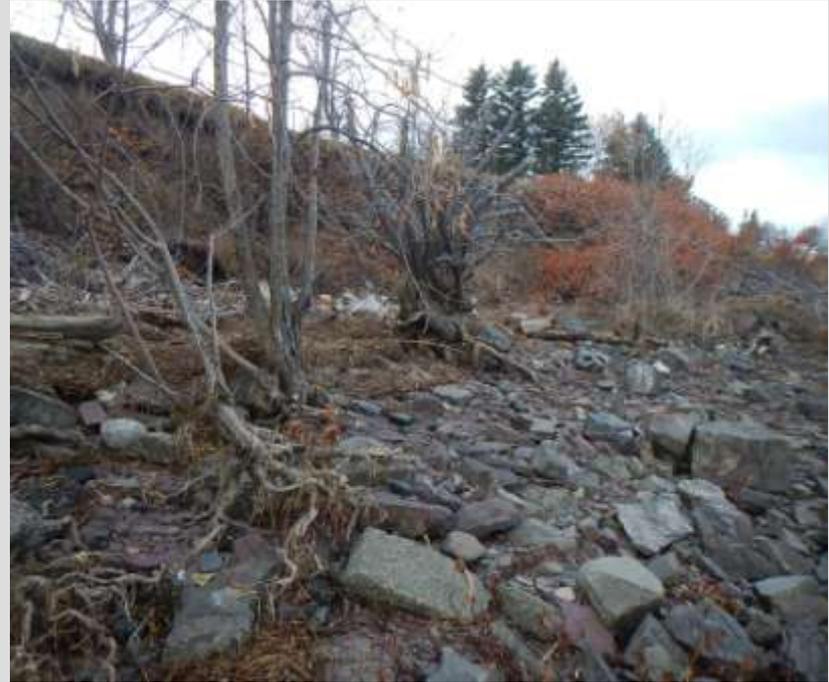
Portion à stabiliser (en haut à gauche)

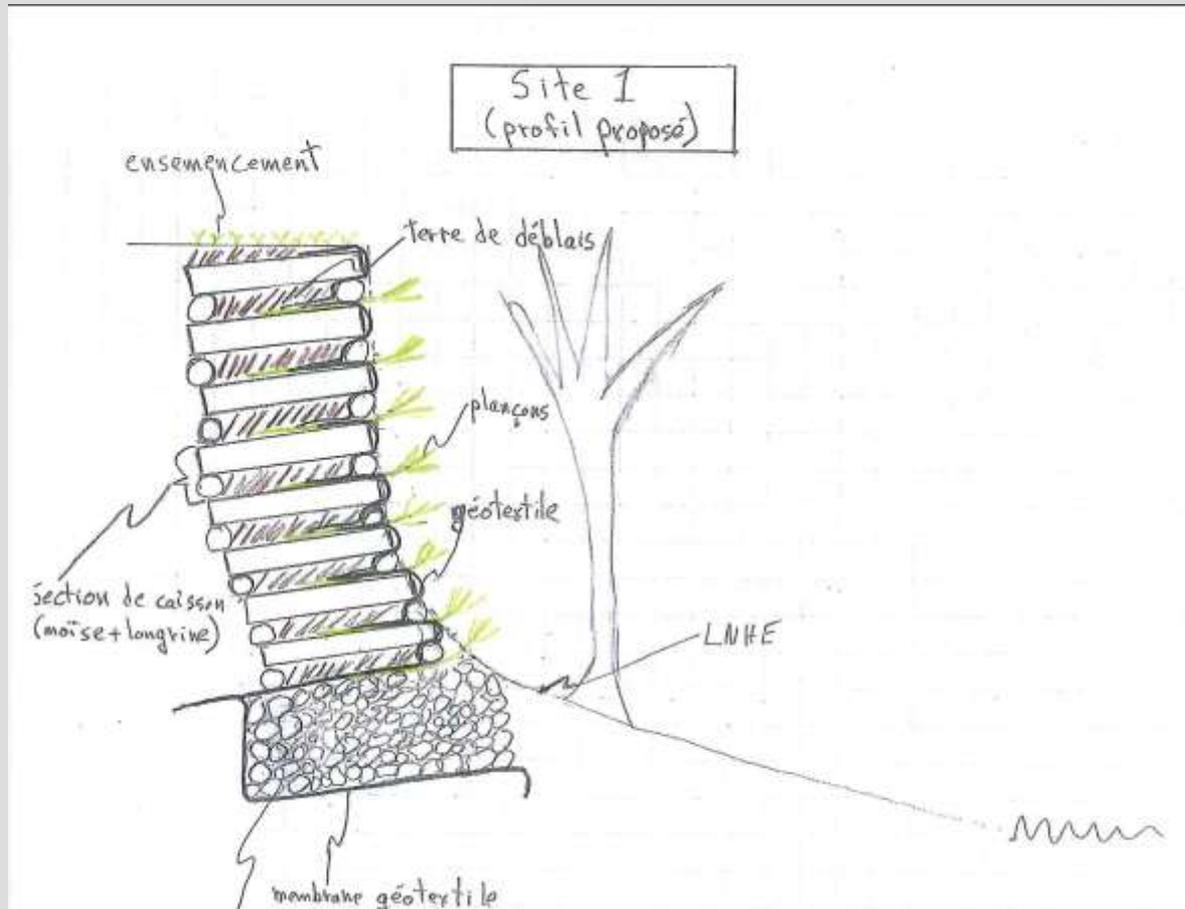
Site1 : Profil proposé

Caisson végétalisée à double paroi

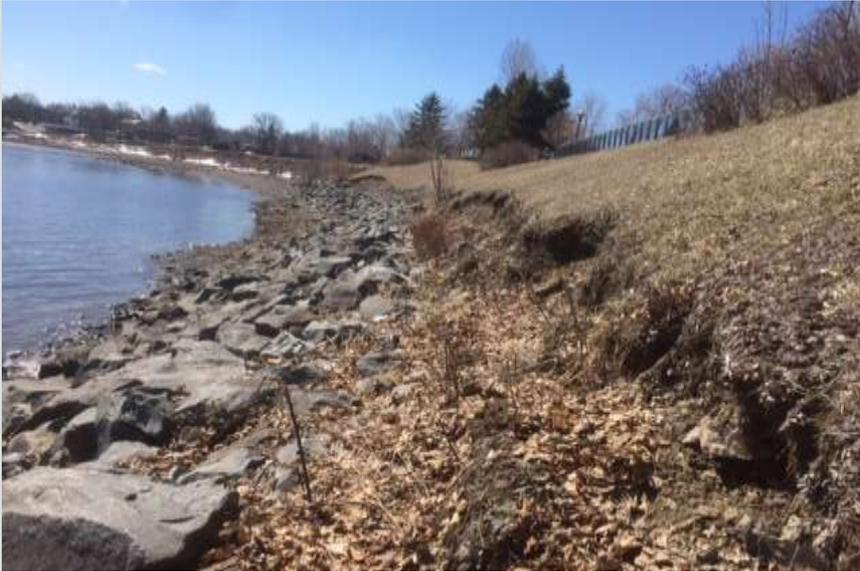
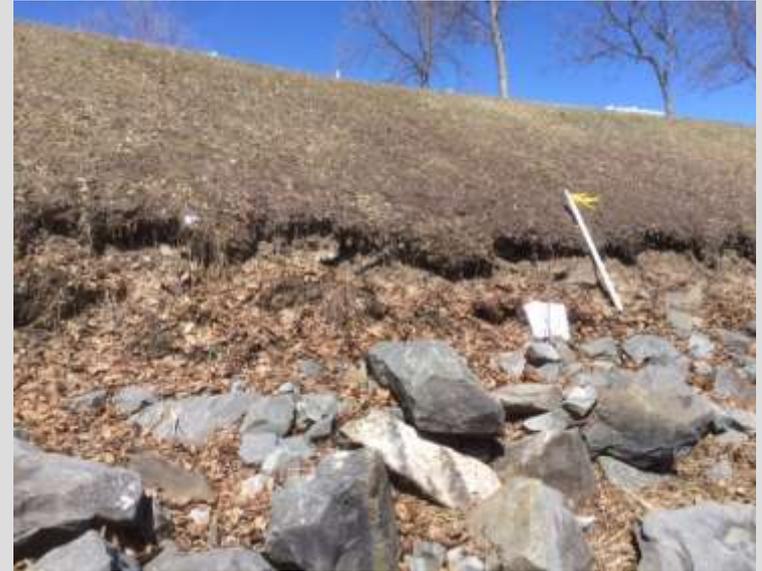
Zone érodée au haut du perré, localisation de l'installation du matelas de branches

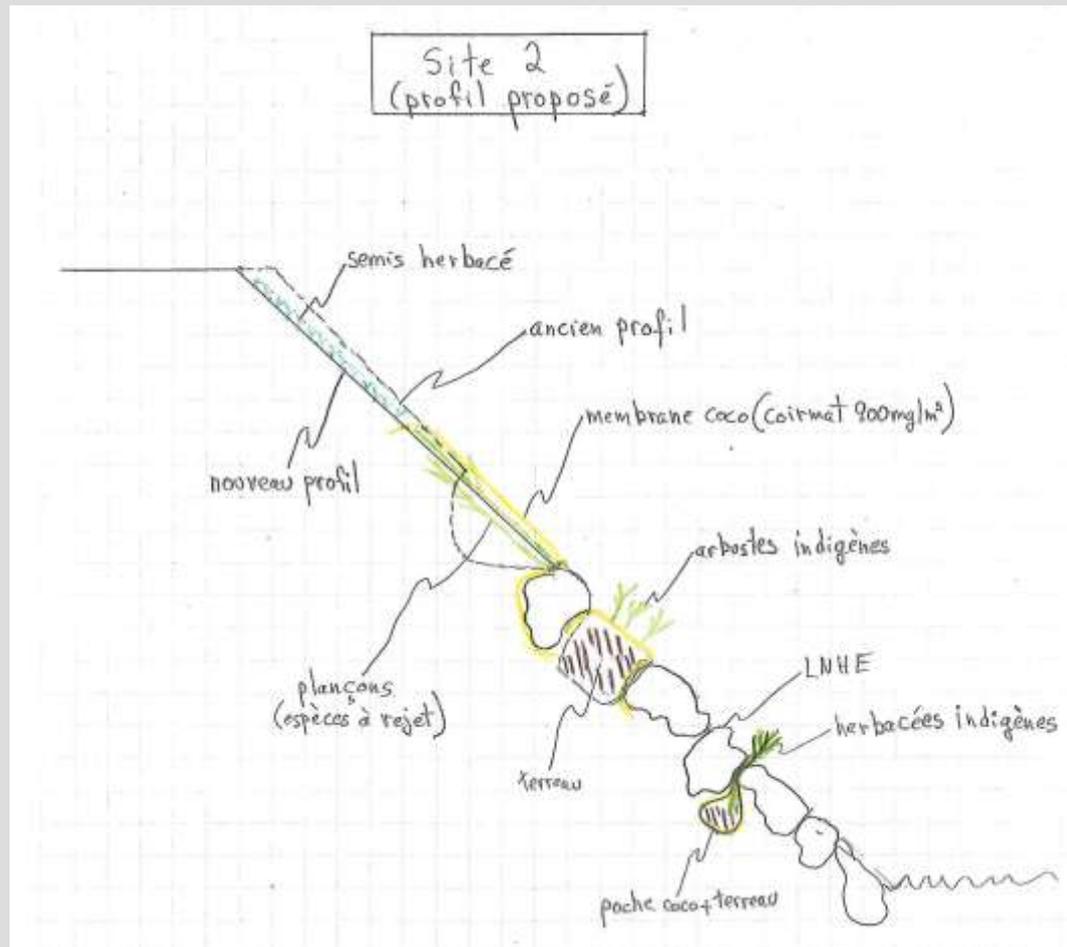
Site 2 : Profil proposé

Matelas de branche en haut de perré

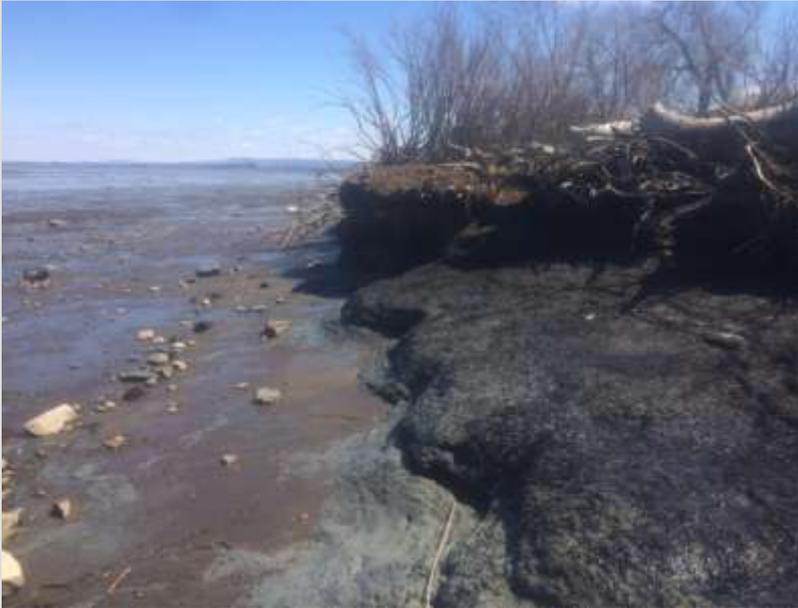
Devant du talus érodé, pente à adoucir

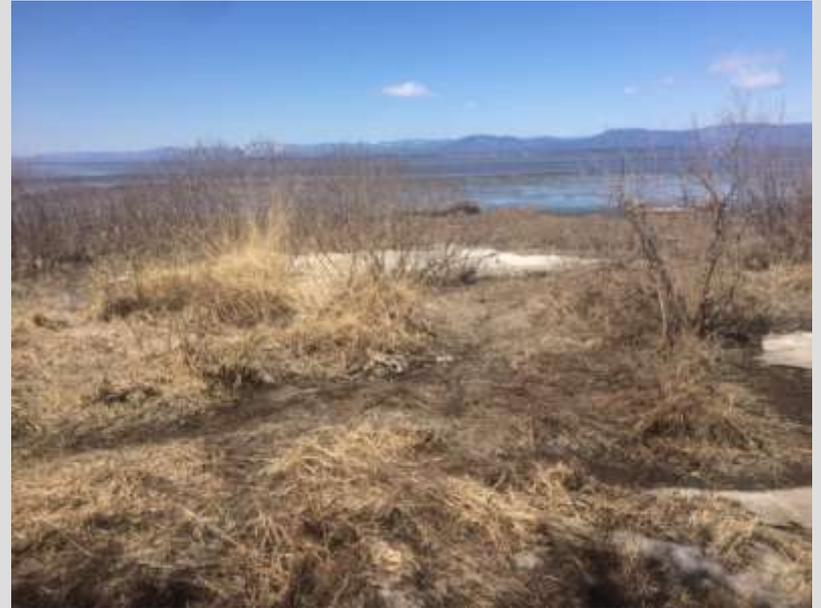
Vue du plateau horizontal au bout duquel la devanture érodée à la verticale sera adoucie

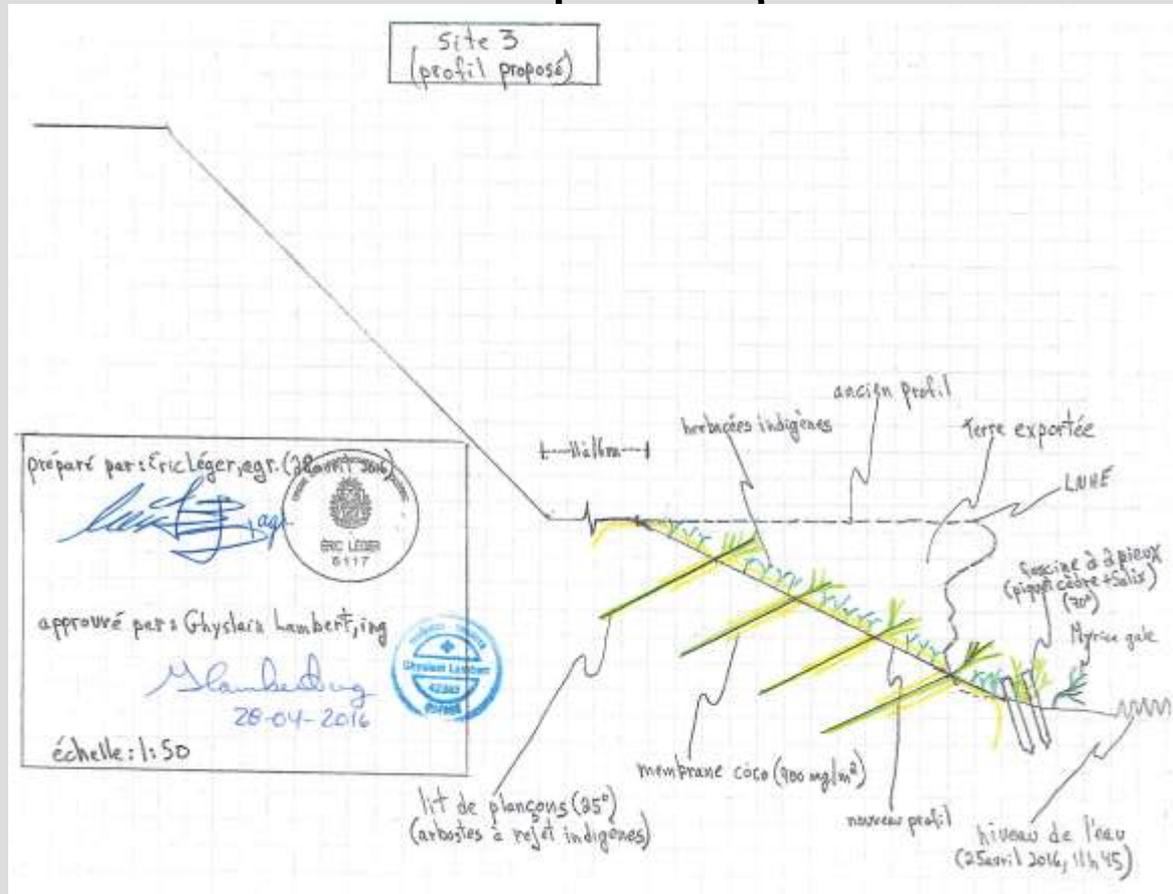
Site 3 : Profil proposé

Adoucissement de pente, fascine et lit de plançons
