# Caractéristiques de la rive du fleuve Saint-Laurent

## Municipalité de Sainte-Luce

<b>Adresse : 80 route du Fleuve Ouest</b>	<b>Lot :</b> 3 689 348	<b>Matricule : 3879-60-5786</b>
<b># Numéro de photos : 10 à 19</b>		
<b>Rive artificialisée ( oui )</b>	<b>Longueur arrière : 38,40 m</b>	
<b>Caractéristique du terrain :</b>		
<b>Pente</b> <input checked="" type="checkbox"/> Nulle à faible < 9% <input type="checkbox"/> Moyenne > 9-30% <input type="checkbox"/> Forte > 30%	<b>Type de sols</b> <input checked="" type="checkbox"/> tuf (Schiste) <input type="checkbox"/> argile <input checked="" type="checkbox"/> sable <input type="checkbox"/> autres :	<b>Type de talus (milieu artificialisé)</b> <input checked="" type="checkbox"/> Enrochement <input type="checkbox"/> placé -- <input checked="" type="checkbox"/> déversé -- <input type="checkbox"/> clé à la base <input checked="" type="checkbox"/> Mur soutènement <input checked="" type="checkbox"/> bois -- <input type="checkbox"/> béton -- <input type="checkbox"/> gabions <input type="checkbox"/> Remblais <input type="checkbox"/> gravier % -- <input type="checkbox"/> cailloux % -- <input type="checkbox"/> pierres % -- <input type="checkbox

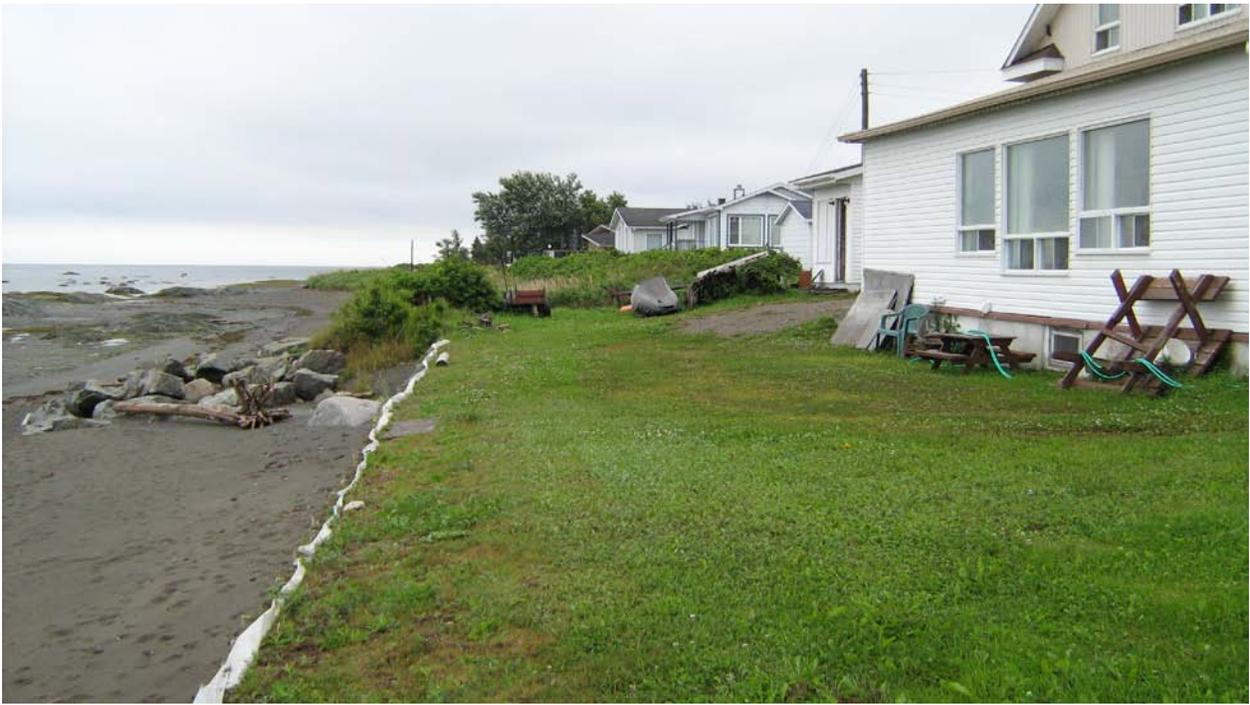
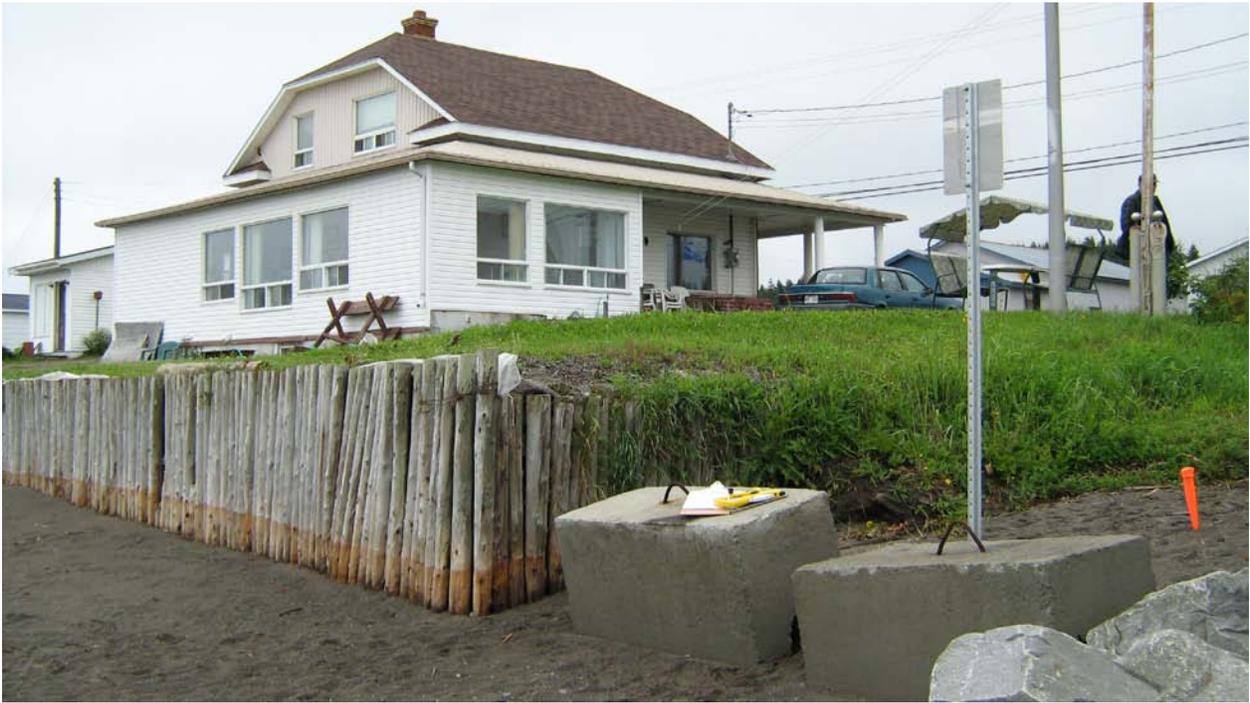
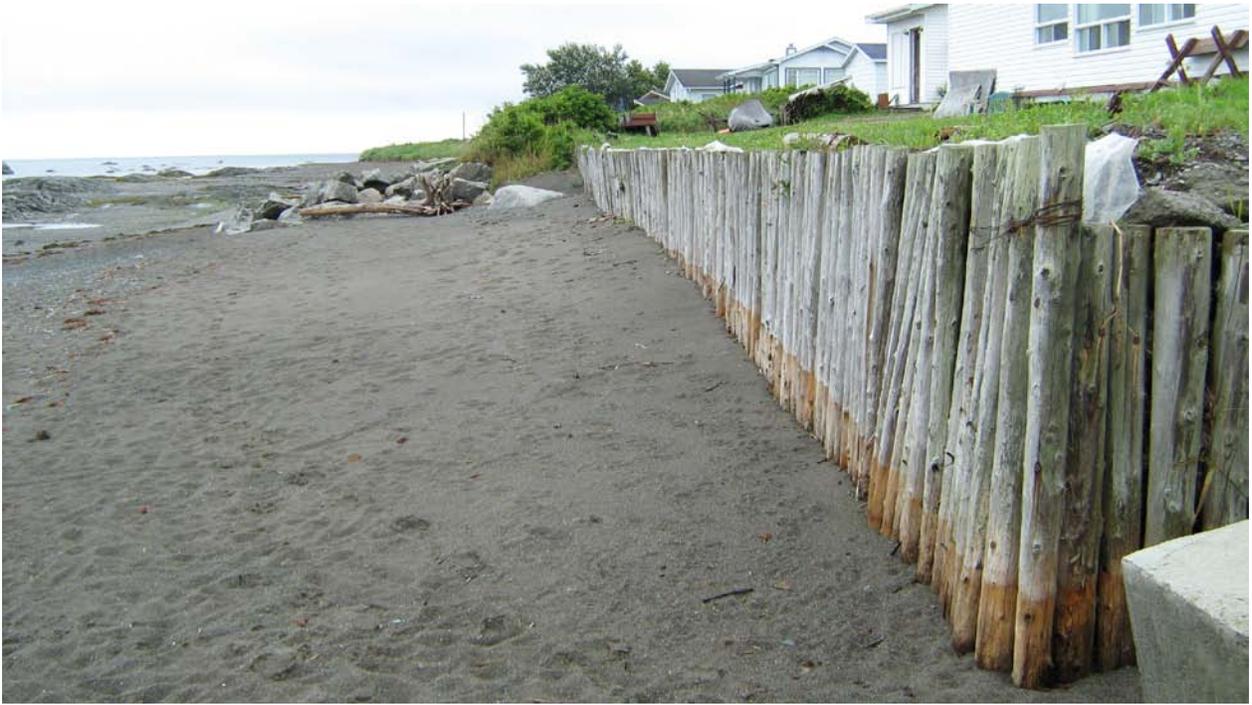
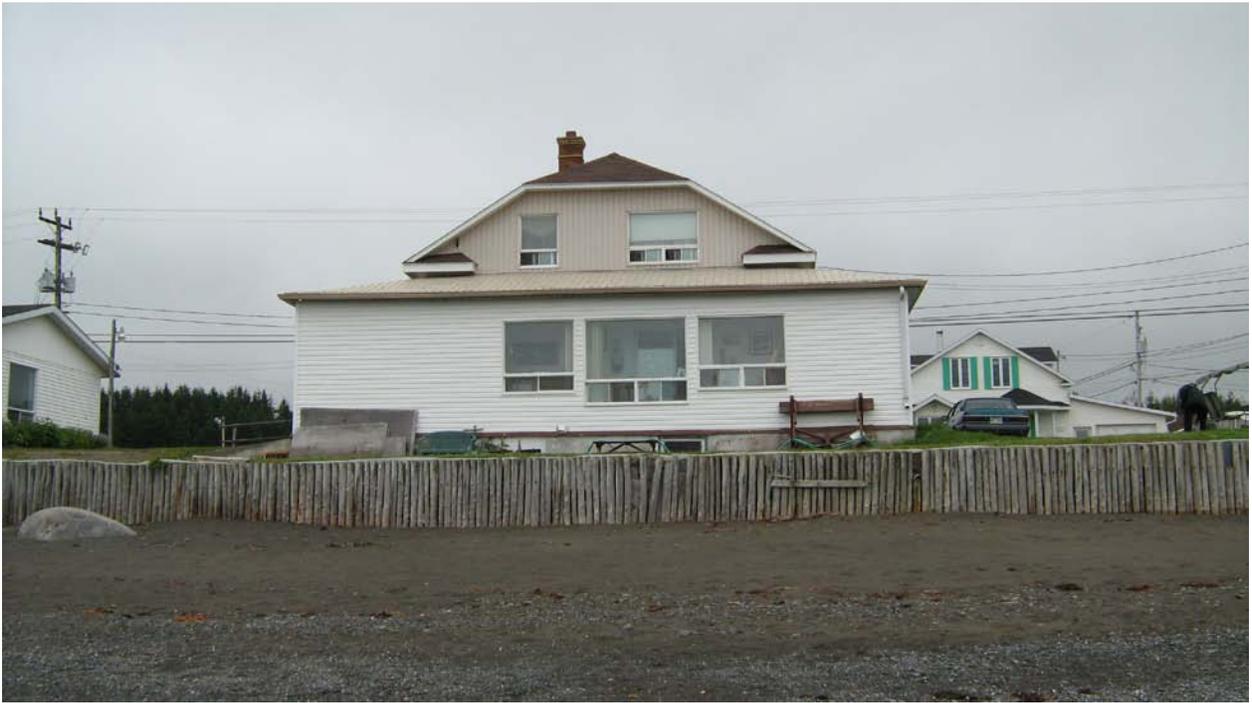
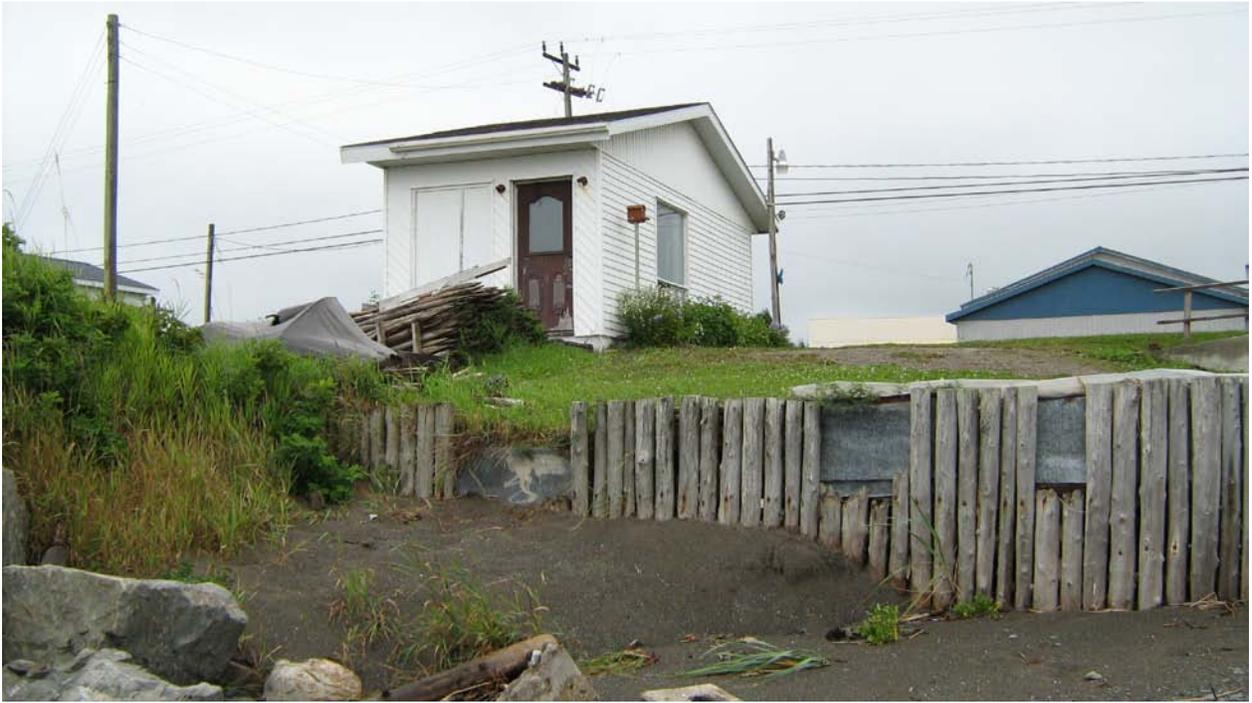
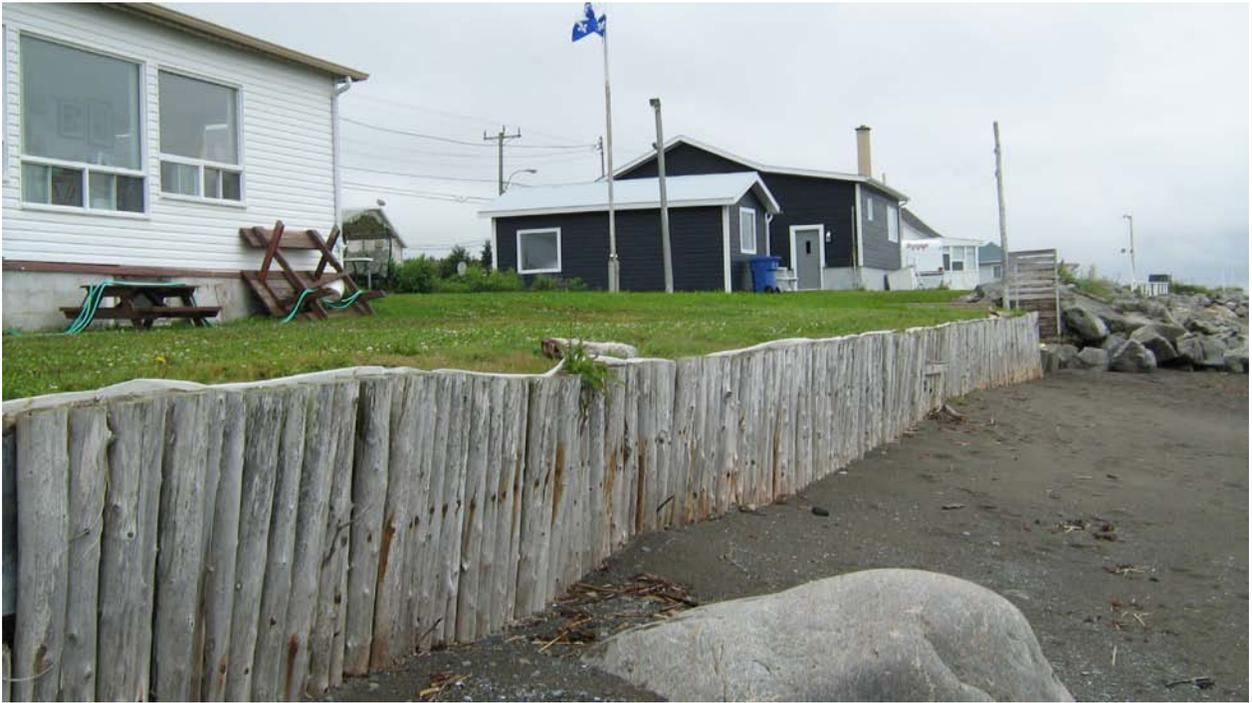
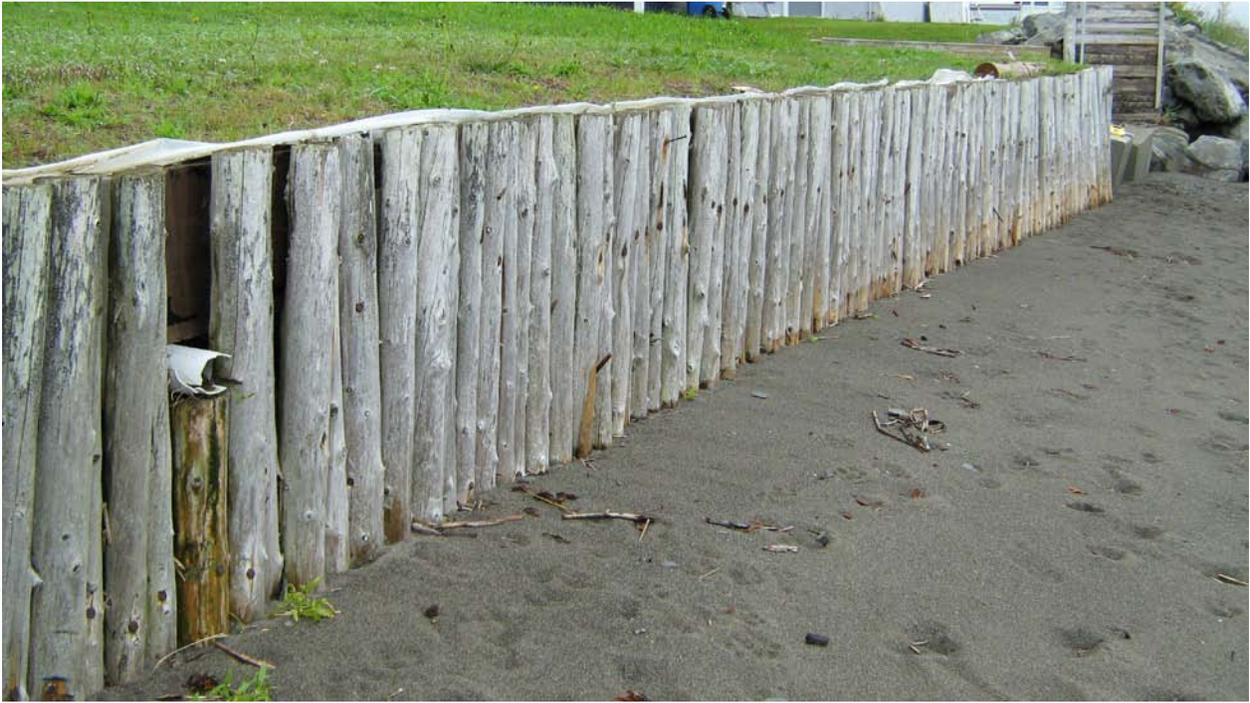
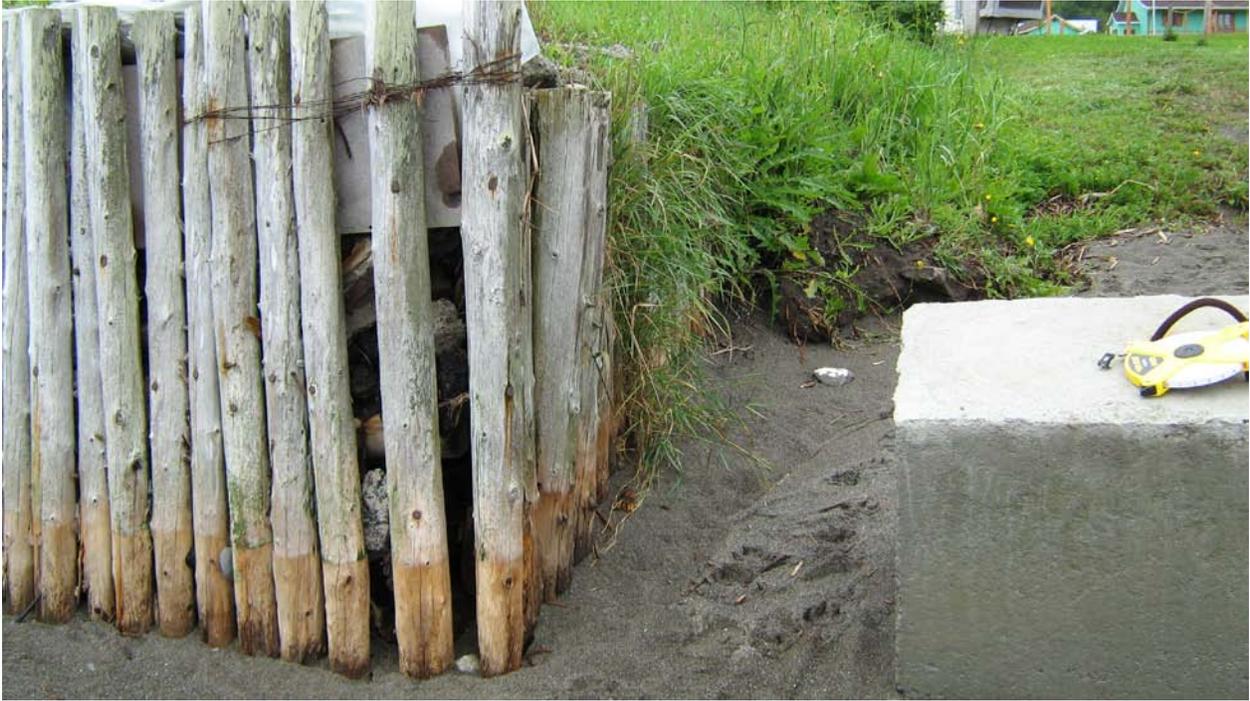
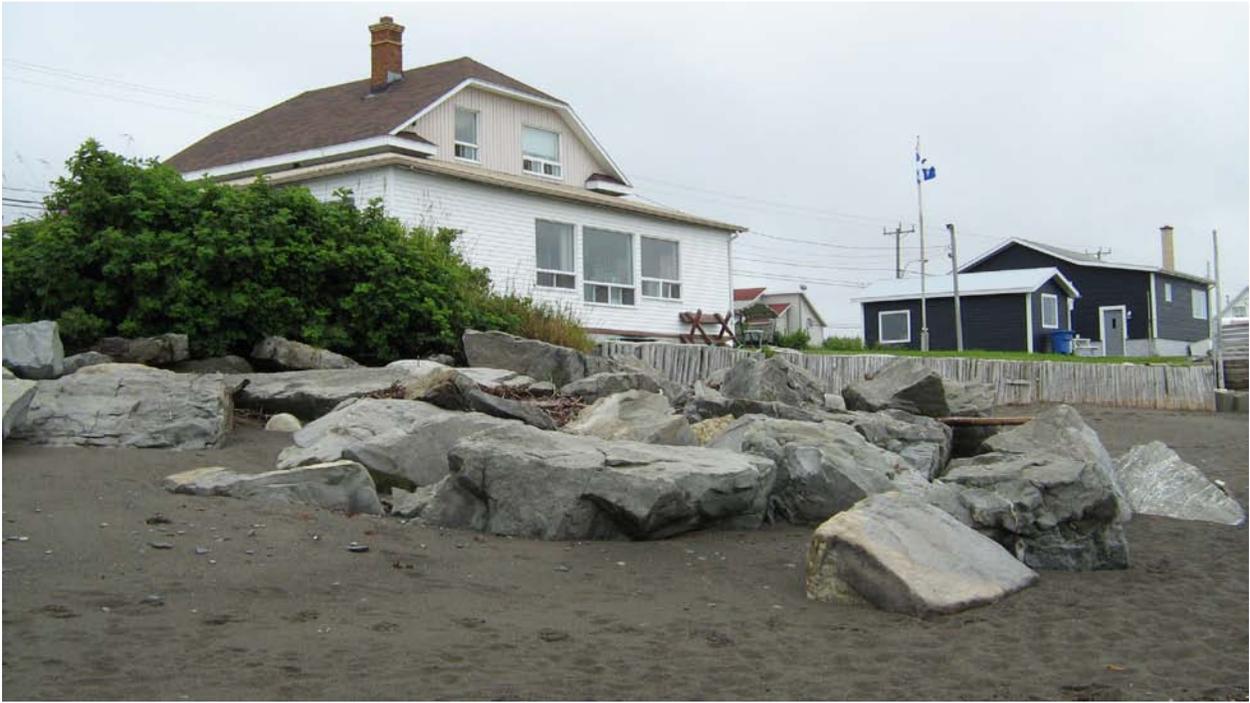
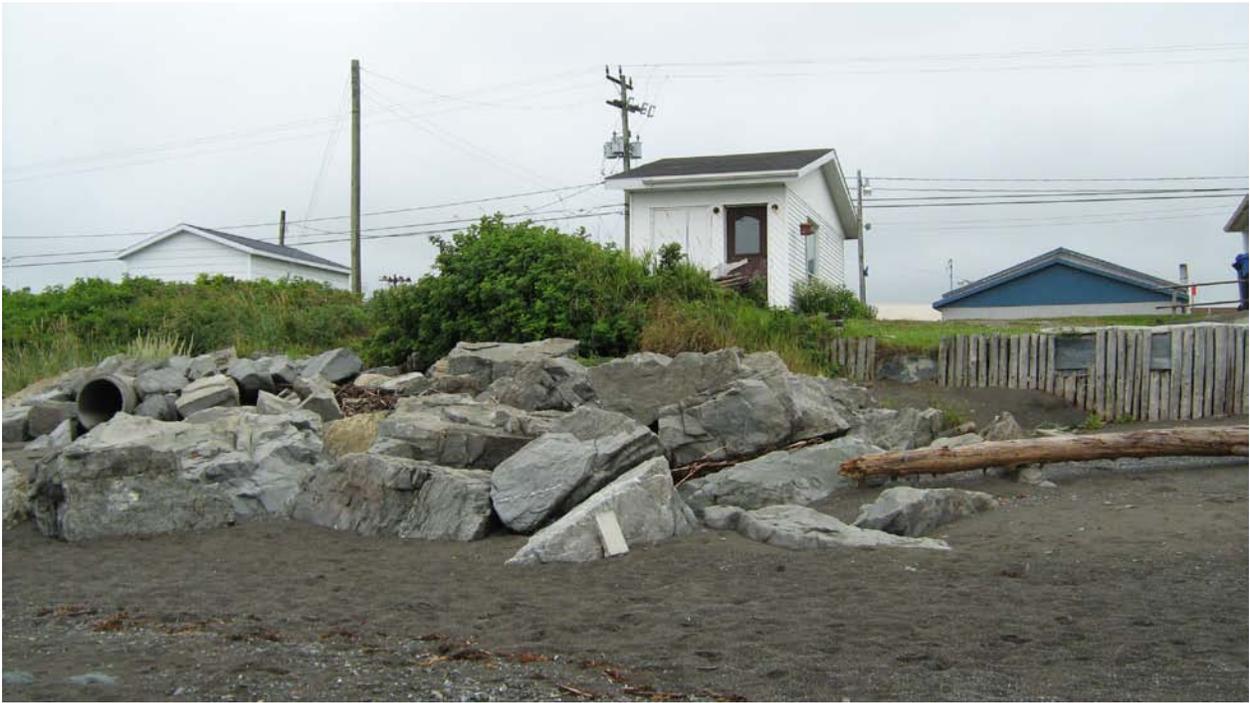
<b>État du talus</b>		<b>Autres : Toile géotextile. Mur détruit à quelques endroits, tôle en arrière. Témoigne d'un empiètement</b>
<input checked="" type="checkbox"/> dénudé <input type="checkbox"/> ravinement <input type="checkbox"/> arbres déracinés <input type="checkbox"/> arbres très inclinés <input type="checkbox"/> affaissement <input type="checkbox"/> recul à la base <b>autres : bon état, mais empiète et terrain dénudé</b>		<input type="checkbox"/> Enrochement déversé devant le cabanon, à l'extrémité du terrain. <b>Terrain tondu ( oui )</b>
<b>Cas particulier pour délimitation de la LNHE</b>		<b>Date du relevé : 13 août 08</b>
<input checked="" type="checkbox"/> Mur de soutènement <input type="checkbox"/> Limite d'inondation récurrence de 2 ans <input type="checkbox"/> Méthode botanique		<b>Relevé par : Annie Bergeron</b>
<b>Mesure de la rive</b> <input type="checkbox"/> 10 m <input type="checkbox"/> 15 m		<b>M.R.C de la Mitis</b>

<b>Croquis (Vue en plan)    Distance : Bâtiment à L.H.E : 8 m    L.H.E à stabilisation _____ m</b>		
<b>Croquis (Vue en profil) Information sur stabilisation : Hauteur : 1,40 m Longueur : 38,40 m Profondeur : ____ m</b>
