CONSEIL DU SAINT-LAURENT  
TCR SUD DE L'ESTUAIRE MOYEN

Cette fiche a été produite dans le cadre du processus d'élaboration du Plan de gestion intégrée régional (PGIR) touchant le territoire de la Table de Concertation Régionale (TCR) du Sud de l'estuaire moyen. Elle fait partie du portrait du territoire.

## Portrait actuel de la côte

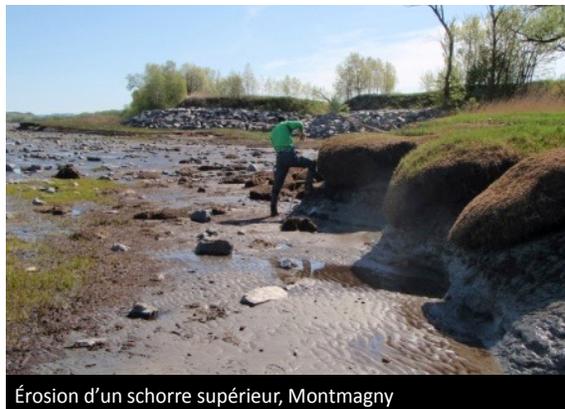
Érosion d'un schorre supérieur, Montmagny

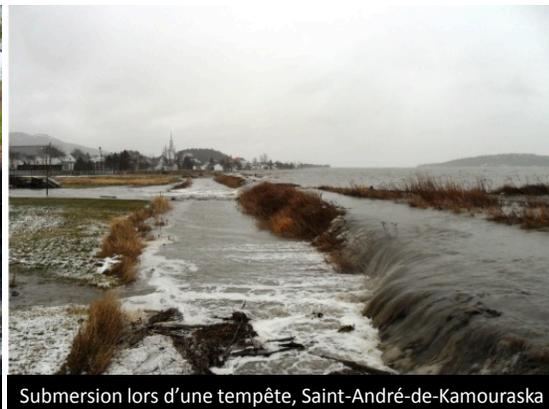
Submersion lors d'une tempête, Saint-André-de-Kamouraska

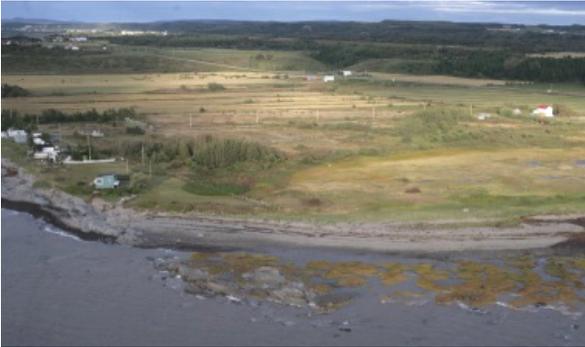
État de la côte	Définition	Exemple
<p><b>Accumulation ou progradation<sup>3</sup></b></p>	<p>Segment côtier pour lequel il y a des signes apparents de processus d'accumulation actifs.</p>

<p>Flèche littorale à L'Isle-Verte, © LDGIZC, 2010</p>
<p><b>Stable ou végétalisé<sup>4</sup></b></p>	<p>Segment côtier pour lequel il n'y a pas de signes apparents de processus d'érosion actifs. Présence d'un couvert végétal sur plus de 75 % du segment caractérisé ou présence d'une structure de protection côtière.</p>

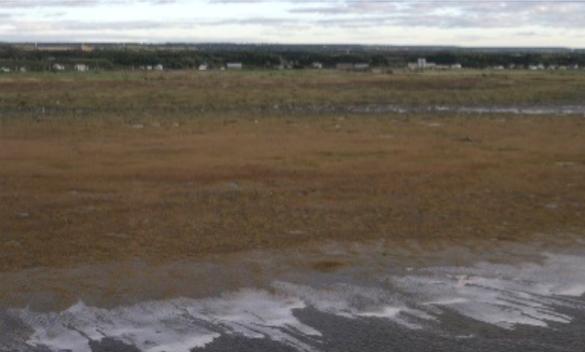
<p>Marais maritime à L'Isle-Verte, © LDGIZC, 2010</p>
<p><b>Semi-végétalisé</b></p>	<p>Segment côtier pour lequel il y a des signes apparents de processus d'érosion et le couvert végétal représente 25 à 75 % du segment caractérisé.</p>

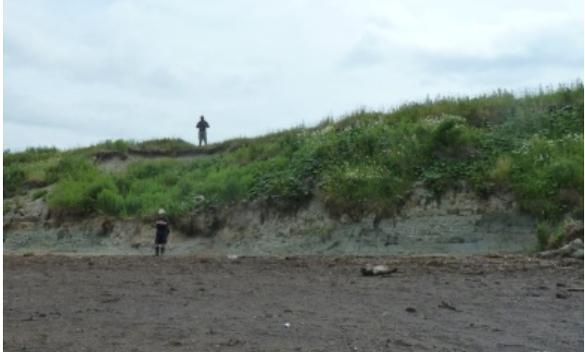
<p>Falaise à Montmagny (©Comité ZIP du Sud-de-l'Estuaire)</p>
<p><b>Actif/vif</b></p>	<p>Segment côtier pour lequel il y a des signes apparents de processus d'érosion et/ou pour lequel le couvert végétal représente moins de 25 % du segment caractérisé et/ou l'escarpement est vif.</p>

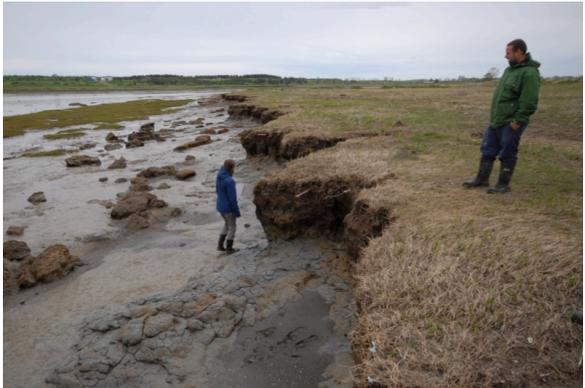
<p>Marais maritime à Rivière-Ouelle</p>

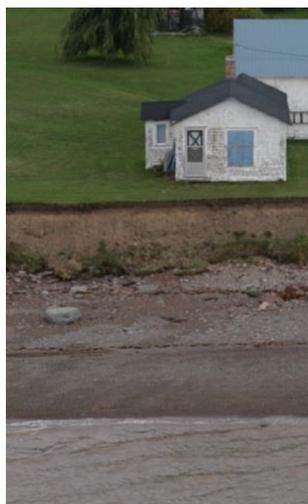
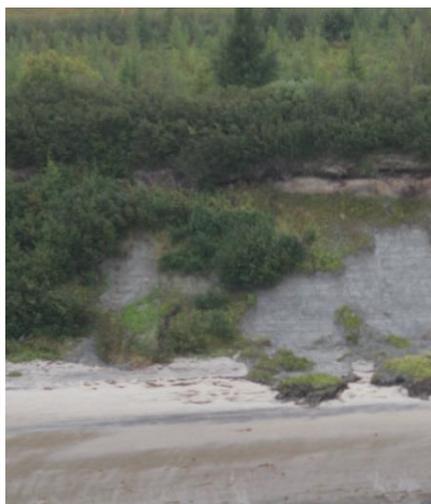
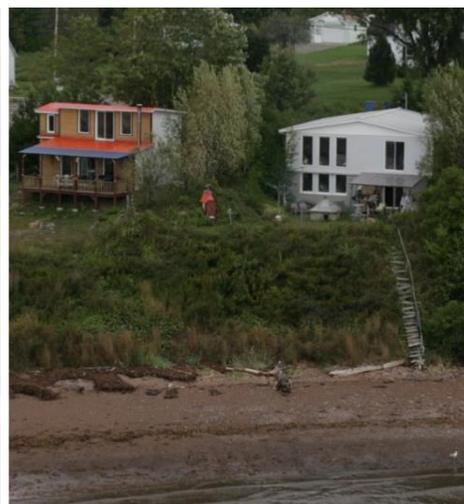
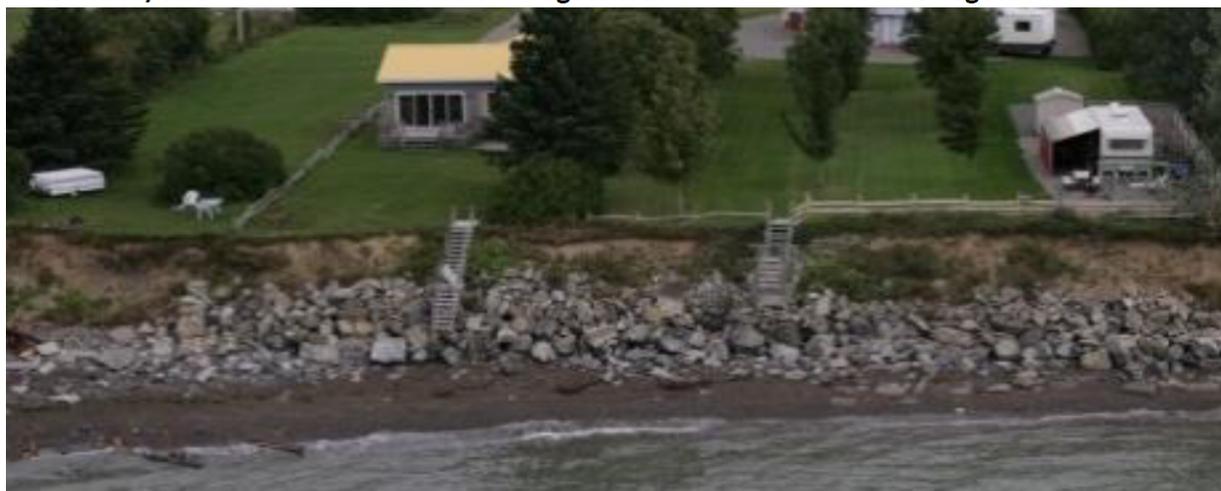
**Figure 1.** Exemples supplémentaires illustrant les états possibles de la côte (Photos © Bernatchez P. et S. Drejza,2015)

**Côte active/vive**

**Côte semi-végétalisée**

**Côte végétalisée**

**Côte semi-végétalisée malgré la présence d'un enrochement (Carleton-sur-Mer, sept. 2010)**

On peut définir l'état de la côte face à l'érosion en quatre catégories selon l'intensité des signes apparents des processus d'érosion actifs observés sur le terrain ou à partir de photographies obliques aéroportées (tableau 1 et figure 1). Sur le territoire de la TCR, bien que 80 %<sup>2</sup> des côtes soient particulièrement sensibles à l'érosion, seulement 51 % des côtes présentent des signes apparents de processus d'érosion actifs (figure 2). De ce pourcentage, 38 % des côtes sont considérées actives et 13 % sont dites semi-végétalisées. L'analyse conjointe du type et de l'état de la côte révèle que les falaises rocheuses, les marais maritimes et les flèches littorales sont les côtes les plus actives (figure 3).

<sup>4</sup> Lorsqu'une côte présente un ouvrage de protection, elle est considérée en état stable/végétalisé tant que l'ouvrage de protection limite le processus d'érosion. Cependant, si l'ouvrage ne joue pas son rôle de protection adéquatement et que des signes d'érosion sont tout de même présents, la côte sera alors caractérisée comme semi-végétalisée, voire active, si l'ouvrage de protection n'est pas du tout efficace (Bernatchez P. et S. Drejza,2015).
